## Mejora de la Eficiencia Energetica del edificio Multiasistencia

**Tipo de edificio** : Edificio de oficinas de altura < 28m

Proyecto para la mejora de la Eficiencia Energética en edificio de oficinas mediante actuaciones de aislamiento en el sistema de fachadas y reforma en el sistema de climatización.

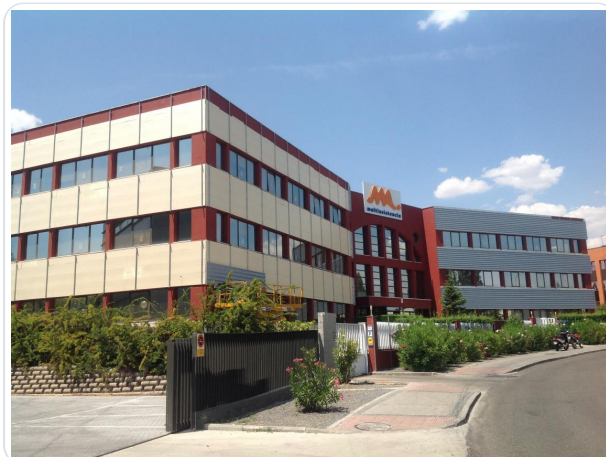
El aislamiento utilizado en la fachadas es "Danopren 40", un panel rígido, constituido a base de una espuma de poliestireno extruido de alta densidad de 4 cm de espesor y 30 Kg/m<sup>3</sup>, que se coloca con fijaciones mecánicas aislantes. Se coloca directamente sobre la cara interior del cerramiento de fachada, debiendo unirse unos a otros respetando el machihembrado del producto. Normativa y certificación- Cumple C.T. en sección de solución constructiva atendiendo a los espesores indicados en Datos Técnicos Adicionales -Cumple con los requisitos de la norma UNE EN 13164 -Cumple con los requisitos del Mercado CE. - Marca N de AENOR Ventajas y beneficios: Debido al bajo coeficiente de transmisión térmica es idóneo para aislar térmicamente las fachadas con el ahorro de energía que ello supone. - Por su ligereza facilita la rápida instalación con el consiguiente ahorro de mano de obra (m<sup>2</sup>/h.operario). - Por su comportamiento a la humedad, el DANOPREN puede ser instalado bajo condiciones atmosféricas adversas.

La fachada ventilada consigue un gran ahorro en el consumo energético, tanto en verano como en invierno.

Fachada ventilada: que permite mejorar el aislamiento, después se ha colocado una perfilaría de aluminio, que posibilita la creación de una cámara de aire.

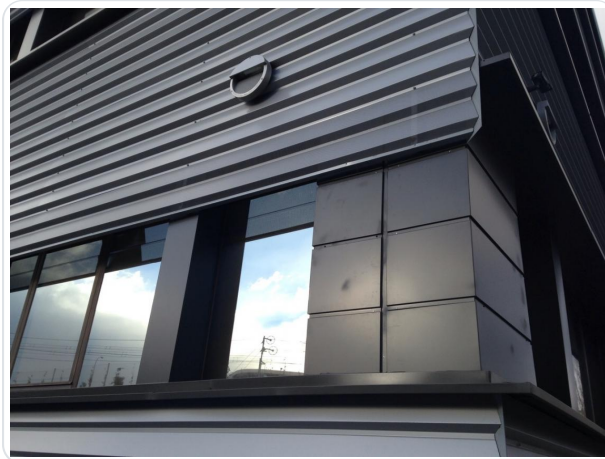
Perfil metálico arquitectónico modelo ATENEA destinado como revestimiento exterior de fachada. Altura de nervio 44 mm Ancho útil 1010 mm Espesor de 0,75 mm Perfilado de sujeción de acero galvanizado Pre-lacado color plata

Aunque precisaba de colocación mecánica el trabajo de distintos equipos coordinados colaboro en la rápida colocación, trabajando fuera del horario laboral para evitar molestias acústicas a los trabajadores.

Chapa de acero: modelo "Atenea" sobre las partes ciegas.

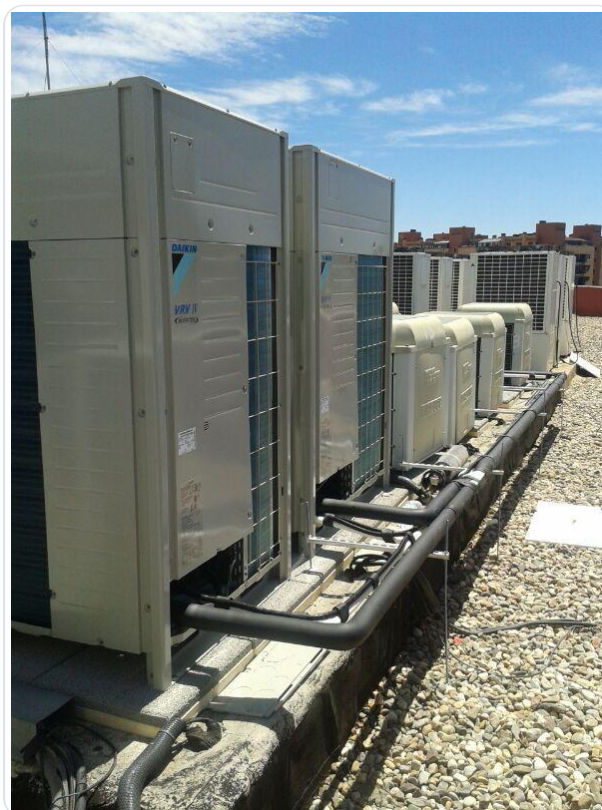
El VRV de Daikin es un sistema de climatización inteligente con control de flujo de refrigerante variable. Le permite mantener un control individual de zonas en cada planta del edificio. La generación de los diferentes sub-sistemas está compuesta por los siguientes tipos de unidades. Unidad exterior de sistema VRV-IV (Volumen de Refrigerante Variable y Temperatura de Refrigerante Variable) Bomba de Calor Classic, marca Daikin, modelo RXYQ8T, de expansión directa, condensada por aire. Utiliza refrigerante ecológico R410A. Unidad interior de conductos de expansión directa marca Daikin, modelo FXSQ20P, válida para montaje múltiple en sistemas VRV (Volumen de Refrigerante Variable)

Este sistema conseguía alcanzar temperaturas de confort más rápidamente.

Se ha mejorado el sistema de climatización sustituyendo las maquinas actuales por unas más eficientes, de igual forma mejorando el funcionamiento del sistema de ventilación. También se ha llevado a cabo la renovación de la imagen corporativa.
