Copropriété du 60 rue Albert

Type de bâtiment : Logement collectif < 50m
Année de construction : 1889
Année de livraison : 2018
Adresse : 75013 PARIS, France
Zone climatique : [Cfb] Océanique hiver tempéré, été chaud, pas de saison sèche

Surface nette : 1 462 m² SHON
Coût de construction ou de rénovation : 434 575 €
Coût/m² : 297.25 €/m²

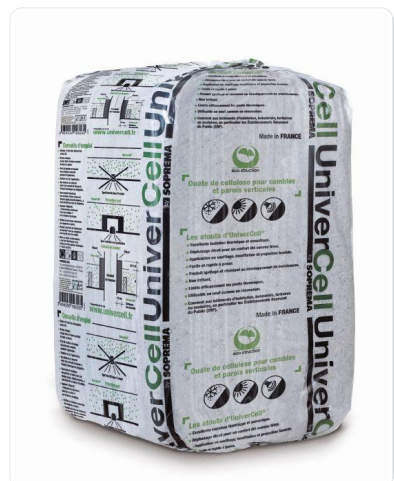
Ouate de cellulose

Soprema Univercell

R=7

Ce produit était idéal car les combles perdus dans lesquels il a été posé présentaient des surfaces irrégulières.

- isolation des façades par l'extérieur (laine de roche R=3,7)
- isolation des combles perdus (ouate de cellulose R=7)
- isolation des plafonds de cave (laine projetée R=3)
- remplacement des menuiseries de tous les copropriétaires volontaires ($U_w < 1,3 / S_w > 0,3$)

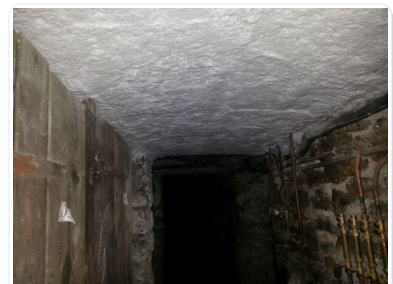
Isotherm Eurisol

Isotherm

R=3

Le critère ayant prévalu au choix de ce produit a été son efficacité isolante pour une épaisseur réduite, qui était nécessaire au vu de la faible hauteur sous plafond des caves dans lesquelles il a été projeté.
