## Siège de l'Ordre des Architectes Réunion / Mayotte

**Le projet consiste en la rénovation et la surélévation d'une "case béton" typique de l'architecture réunionnaise du XXIème siècle.**

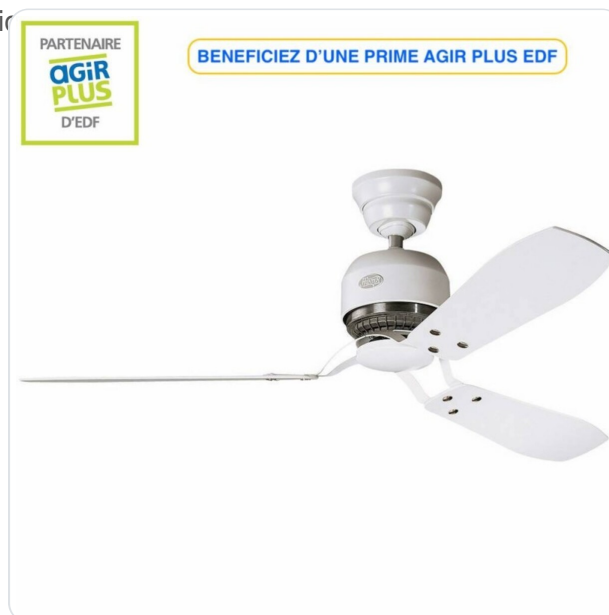
Cette solution est mise en place sur le projet du Siège de l'Ordre avec un brasseur d'air par bureau ou zone de travail/petite réunion. La salle du Conseil comportera 4 brasseurs d'air pour assurer un confort réel à tous les occupants.

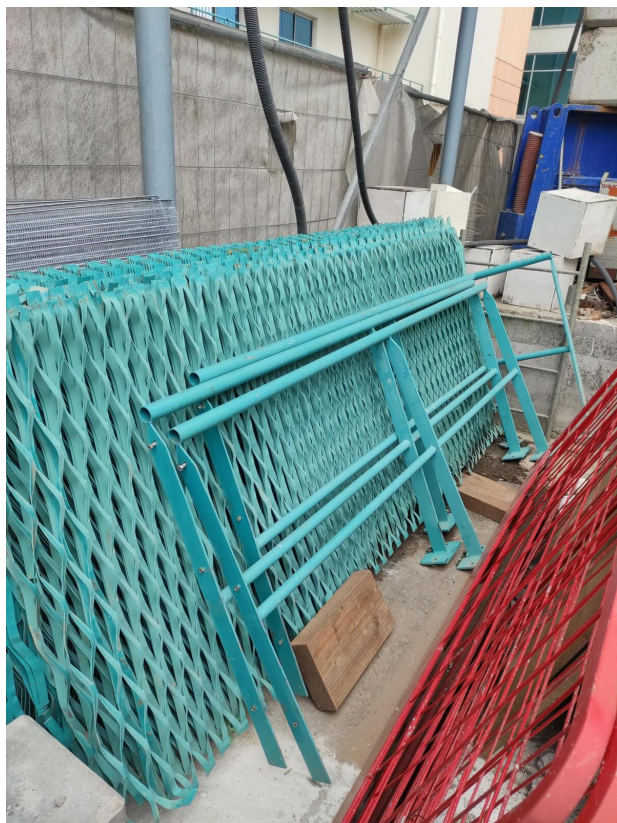
**Garde-corps métallique** : 18 mL - Déposés dans le cadre de la surélévation de la Clinique

Sainte Clothilde ( Réunion) réemployé pour même usage.

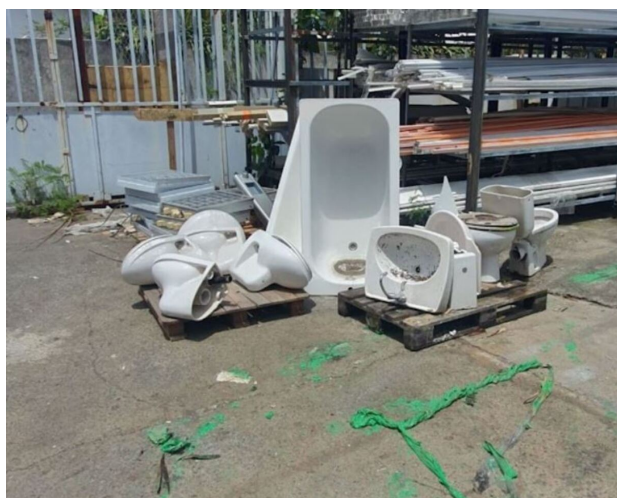
**Sanitaires** : 2 unités - Déposé dans le cadre de la réhabilitation du Lycée de la Renaissance (Réunion), réemployés.

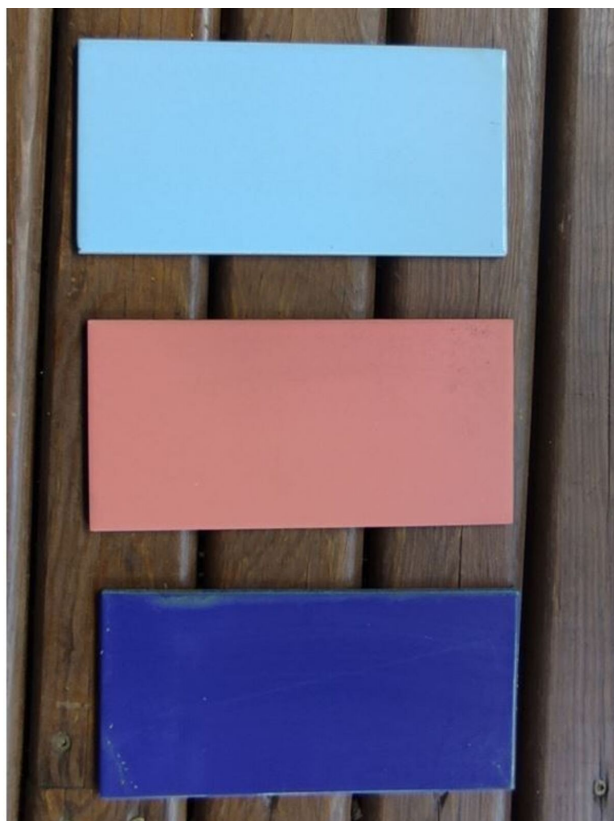
**Brises-soleil horizontaux sur trois rangées** : 11 mL, réalisés à partir de lames bois issus de palettes, revendues par Ecopal, réutilisées.

**Faïence** : 3 m<sup>2</sup> issus de rebus de stock de chantier S2R, réemployées.
