## Résidence Les Baudoines à Gerbépal

Construction Neuve

**Type de bâtiment** : Maison individuelle isolée ou jumelée

Ce petit collectif de 4 logements est conçu avec un réel engagement environnemental. Il ne se limite pas aux performances énergétiques qu'impose le passif, il s'engage aussi sur des matériaux de construction environnementaux. La charpente bois est supportée par une structure principale en panneaux de bois massif contrecollés, fortement isolée par 40cm de paille. A l'extérieur, une petite surface de jardin s'offre à la vue depuis la généreuse terrasse des logements en rez-de-chaussée.

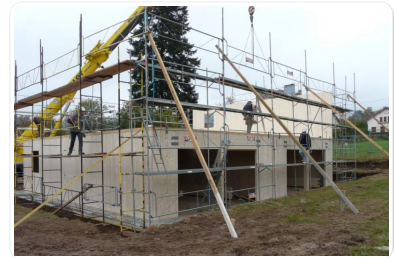
Panneau bois contrecollé

Panneau structurel en bois contrecollé KLH. Le panneau est employé ici en façade, refend et plancher intermédiaire. Il reste apparent sur certains murs. L'étanchéité à l'air du bâtiment est effectuée par le panneau. Grâce à sa rigidité, le panneau KLH est support de l'isolant paille qui est directement vissé par l'extérieur.

légèreté, rigidité, précision usinage, étanchéité à l'air, possibilité de le laisser apparent

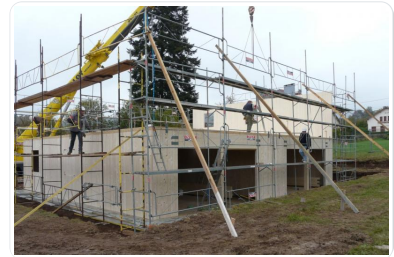
Panneau bois contrecollé KLH

Panneau structurel en bois contrecollé KLH. Le panneau est employé ici en façade, refend et plancher intermédiaire. Il reste apparent sur certains murs. L'étanchéité à l'air du bâtiment est effectuée par le panneau. Grâce à sa rigidité, le panneau KLH est support de l'isolant paille qui est directement vissé par l'extérieur.

légèreté, rigidité, précision usinage, étanchéité à l'air, possibilité de le laisser apparent
